ISTITUTO D'ISTRUZIONE SUPERIORE "L. COSTANZO"
Viale Stazione, 70 - 88041 Decollatura (CZ) - Tel 0968/63309 - 0968/61377

**RELAZIONE TECNICA
RELATIVA AI SOPRALLUOGHI ESEGUITI SULLE SCUOLE
PER LA VERIFICA DELLE CONDIZIONI DI SICUREZZA**

1. Istituto Professionale Servizi Socio-Sanitari, Servizi per l'Agricoltura di Soveria M.Ili

Lamezia Terme, li 07/09/2023

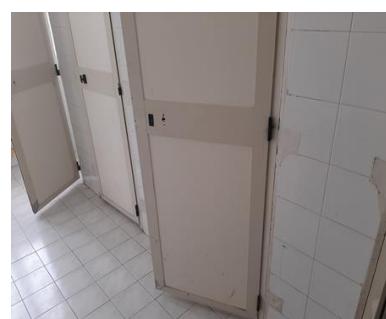
Nei servizi igienici dedicati ai docenti vi sono alcune piastrelle lesionate (da sostituire) e la presenza del chiusino del pozetto di scarico che costituisce un potenziale pericolo d'inciampo.

Nel corridoio d'accesso alla palestra, sopra l'uscita d'emergenza, è presente un vetro lesionato (da sostituire).

Nei servizi igienici rileviamo un buco su una porta in legno, che costituisce pericolo (bisogna sistemarla).

Nei locali sono presenti alcuni scrostamenti d'intonaci e degli annerimenti/muffe (vedi ex sala Covid).

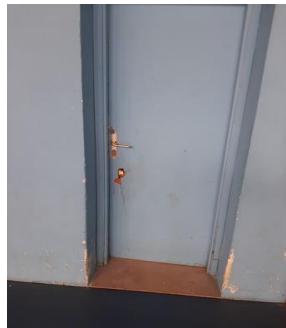
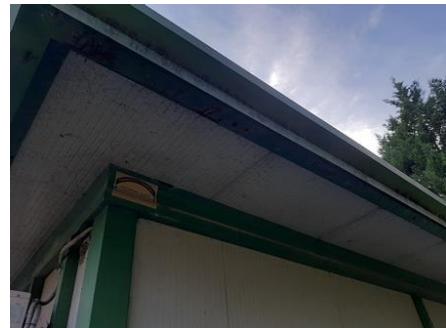
Nei servizi igienici dedicati agli allievi rileviamo un buco sul muro vicino alla porta d'ingresso (priva di mostrina), la mancanza della serratura e della maniglie sulle porte dei bagni, e la presenza di un rubinetto infisso nel muro che costituisce pericolo.
