**RELAZIONE TECNICA
RELATIVA AI SOPRALLUOGHI ESEGUITI SULLE SCUOLE
PER LA VERIFICA DELLE CONDIZIONI DI SICUREZZA**

1. Istituto Tecnico Informatico di Soveria M.Ili

Lamezia Terme, lì 07/09/2023

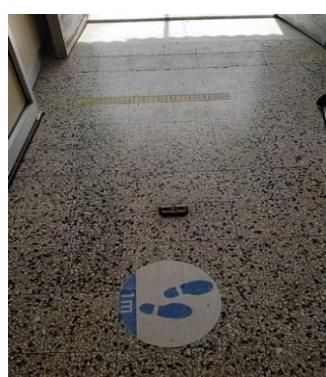
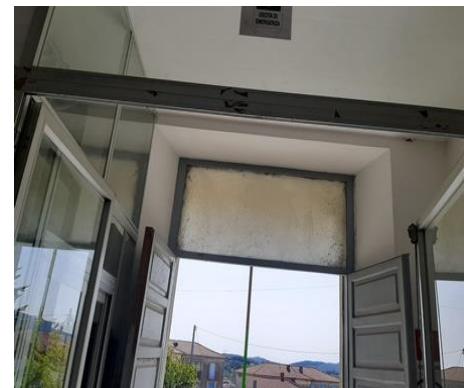
Sulle scale d'ingresso è presente gradino rotto.

Si rileva la presenza di muffe e annerimenti vari, soprattutto nei servizi igienici. Vi sono vari scrostamenti d'intonaco (soprattutto a causa dell'umidità di risalita) che necessitano di essere ripristinati.

In VE il telaio della persiana interna dell'infisso risulta pericolante.
